AVANCES TRABAJOS SÓTANO 1 TORRE 6

La Administración y el Consejo de Administración se permiten informar que, con relación a los malos olores por filtración de aguas negras a través del depósito 36 del sótano 1, se han venido ejecutando los siguientes trabajos (adicional a los trabajos que ya se les ha venido informando):

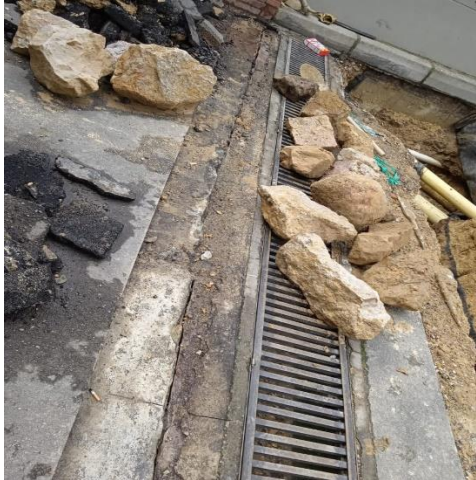
- Luego de una segunda excavación se determinó que gran parte de aguas lluvias se filtran a través de agrietamiento del pavimento a la salida vehicular.

- Será necesario intervenir con una firma especializada la impermeabilización de dicha área según foto adjunta. De igual manera se ha podido evidenciar que adicional a las filtraciones de agua a través del muro-cortina del depósito 36 del sótano 1; también se presentan filtraciones de agua en techo de dicho depósito (ver foto adjunta) y que este inconveniente se presentó en administraciones anteriores quienes buscaron conducir mediante canaleta estas aguas.

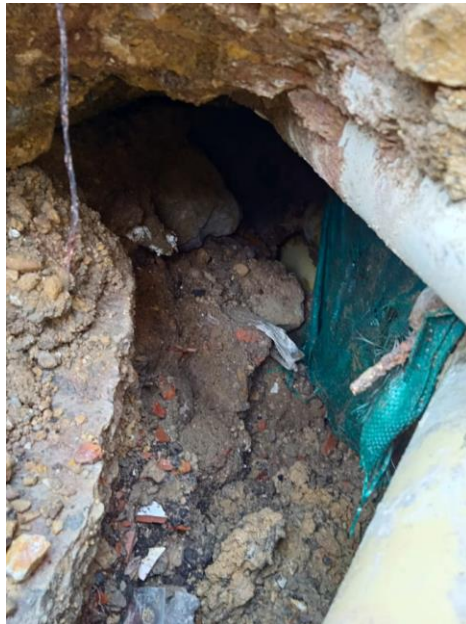
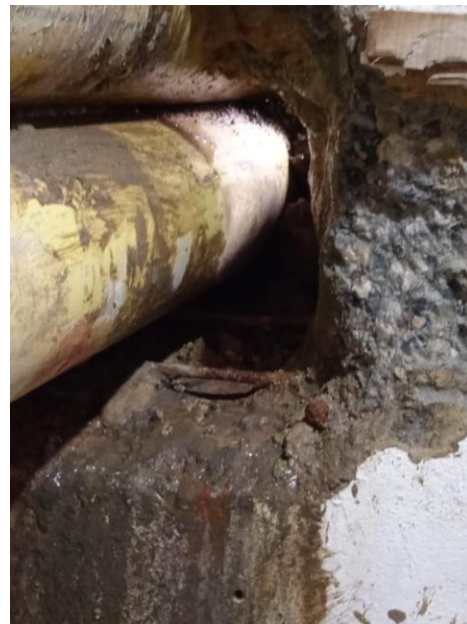
- Fue detectado que gran parte de la filtración de aguas lluvias sucede a través del agrietamiento de la junta estructural, entre el cárcamo y el borde de la pantalla.
- Luego de que se realice la impermeabilización sobre el asfalto será necesario realizar unas nuevas pruebas para posteriormente instalar el tubo filtro antes de dar cierre definitivo a la excavación realizada.
