Asunto: Visita técnica Conjunto Nogales de la Colina Cra 58 N 138 – 40 Muro de acceso costado Sur.

Por medio del presente tras la realización de una visita solicitada por la Propiedad Horizontal del Conjunto Nogales de la Colina ubicado en la ciudad de Bogotá D.C. en la dirección Carrera 58 N 138 - 40, en revisión al muro de acceso principal costado sur, vecino de la zona de parqueaderos de Mc Donalds.

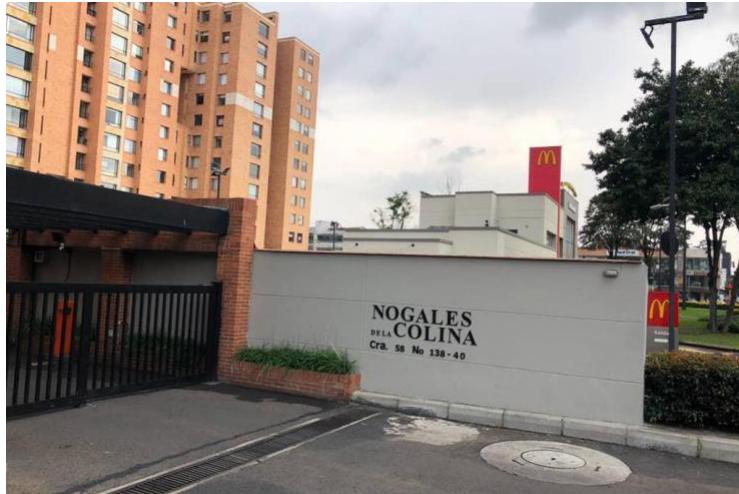
Figure 1 Muro de Acceso.

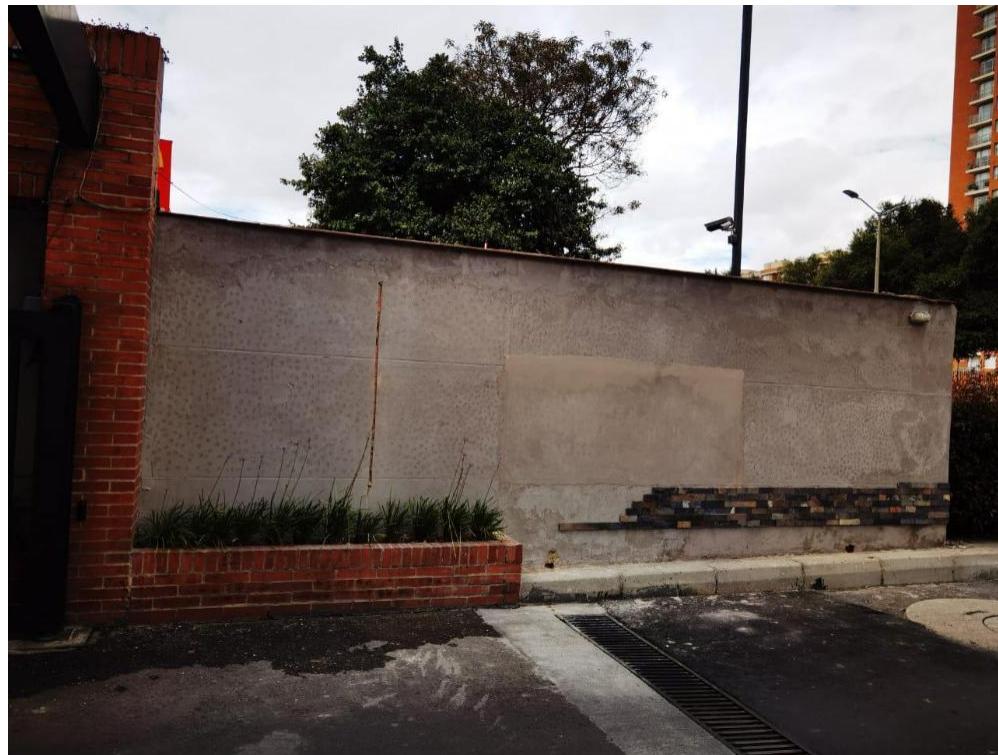
El muro el día 13 de mayo de 2021, día que se realiza la visita de verificación, presenta un desplome de 0.76% en relación a la verticalidad.

Es decir, que el muro está dentro de las tolerancias de verticalidad 2.35 cm vs 1.8 cm

Figure 2 Estado 13 de Mayo de 2021 del muro en revisión.

Por otro lado, en la revisión del elemento, no se evidencian grietas o fisuras, que permitan concluir que el elemento presenta fallas a cortante o a compresión o por mal desarrollo del proceso constructivo inicial, por el contrario, se ve un muro con unas buenas características constructivas,

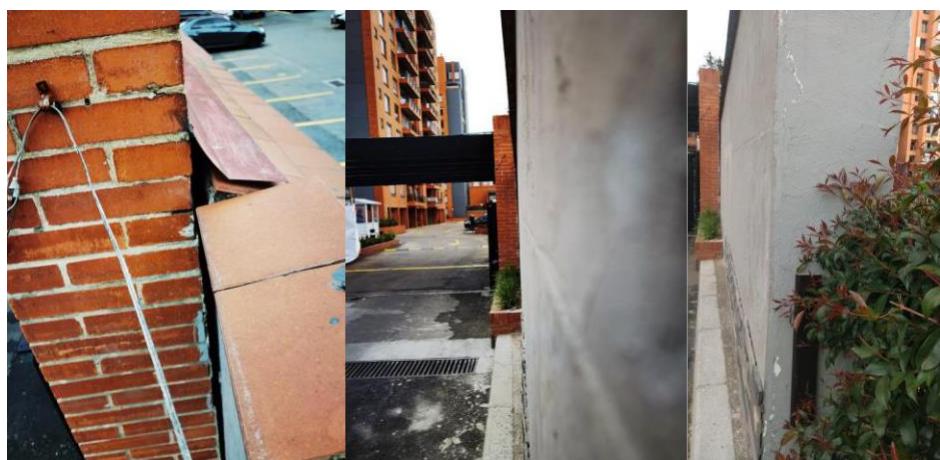
Figure 3 Estado 13 de Mayo de 2021 del muro en revisión.

Así mismo se realiza una revisión de patologías de volcamiento o afectación a la seguridad de peatones y vehículos. En donde **NO** se evidencia fisuras en los pavimentos que determine algún factor a volcamiento a evaluar o este incidiendo en el elemento. Por el contrario, el muro posee unos confinamientos en la base de aproximadamente 80 cm producto del bordillo A80 y el pavimento y por el otro lado tiene el muro de división entre el conjunto y el parqueadero de McDonalds, el cual tiene confinamientos cada 1.80 m en su verticalidad, además en la base y en la cabeza del muro, dichos confinamientos cuentan con un ancho de 20 a 25 cm del mismo espesor del muro, es decir de aproximadamente 20 cm.

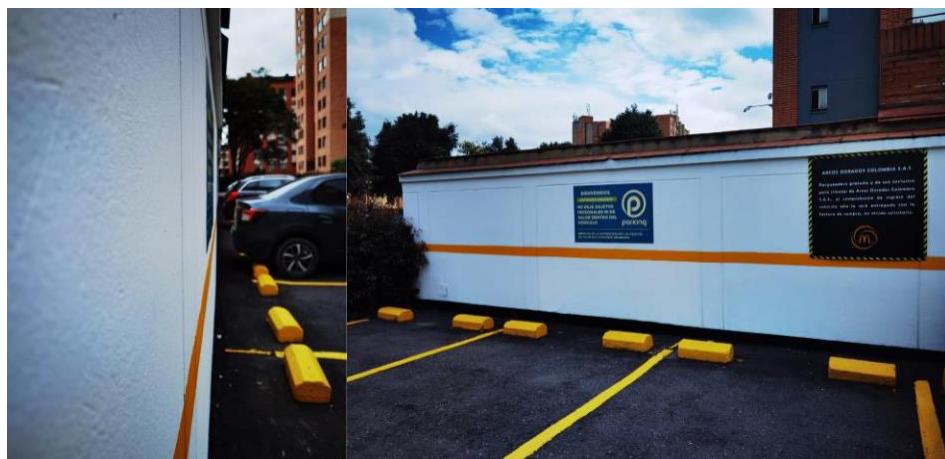
Figure 4 Estado 13 de mayo de 2021 muro colindante zona de Mc Donald

A lo anterior, si se evidencia que el muro colindante de propiedad del lote donde se ubica el parqueadero de Mc Donalds presenta un desplome similar, lo que indica que de alguna manera ese muro puede estar halando al muro de la copropiedad NOGALES DE LA COLINA, sin embargo, al presentar los confinamientos anteriormente nombrados no estarían afectando la estabilidad física del muro que hace parte de esta revisión.

Sin embargo, si la copropiedad deseara realizar una revisión a fondo, es imperativo realizar apiques en la zona del parqueadero del vecino, para verificar que está llevando a que el muro tenga ese movimiento, el cual ante el cumplimiento de la tolerancia de la deriva vertical, es una relación más estética que de seguridad del elemento. Para ello se recomienda realizar unas mediciones con controles trimestrales, en los cuales se evidencie si el movimiento es constante, es decir tienen una variación en la línea de tiempo, o por el contrario ya es estático, es decir que la afectación máxima ya se estabilizo y del parámetro de movimiento o desplome actual no se tendrá otra variación.

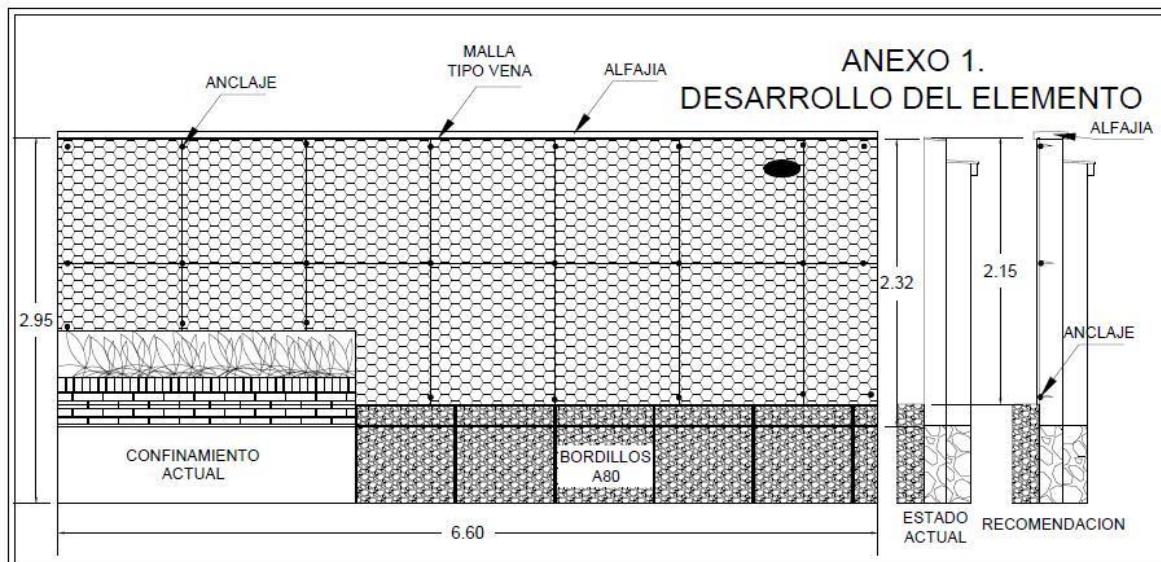
Figure 5 Recomendación de proceso constructivo para instalación de acabado.

- Picar el pañete que se encuentra en la actualidad, de tal manera que se genere una superficie rugosa, la cual permitirá una mayor adherencia del acabado.

- Realizar unos anclajes expansivos cada 1m x 1m, de tal manera que permita sobreponer una malla con vena que garantice la adherencia total del pegante y el acabado final, adicional la inclusión de la malla mejorará la resistencia vertical del muro y permitirá corregir el desplome actual del muro.

- También se hace la recomendación, que el pegante que se utilice garantice una resistencia a la humedad, a las temperaturas extremas y a exposición al sol, de tal manera que no se cristalice tempranamente.

- Por otro lado, se recomienda ejecutar una alfajía en concreto o material que cumpla la misma función que sobresalga por lo menos 5 cm del paramento del muro, esta misma debe tener un gotero. La cual tendrá como función proteger de la humedad el pegante y el enchape, de tal manera que no genere desprendimientos o corrosión en el elemento.
