ROTURA DE TUBOS EN TORRES 1,2 Y 3

SUSPENSIÓN TEMPORAL ASCENSOR TORRE 2

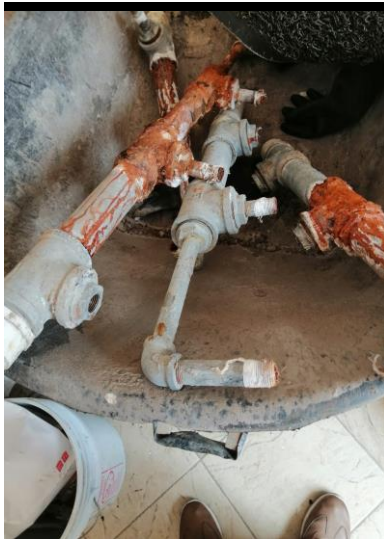
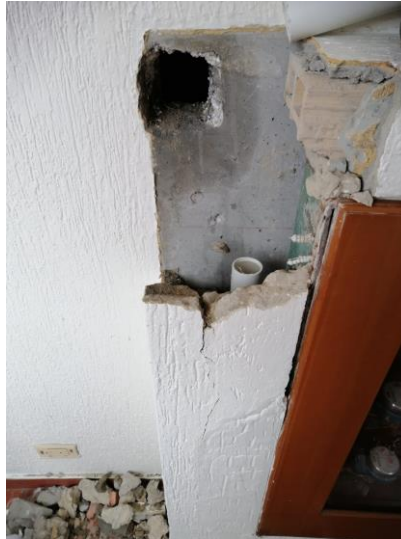
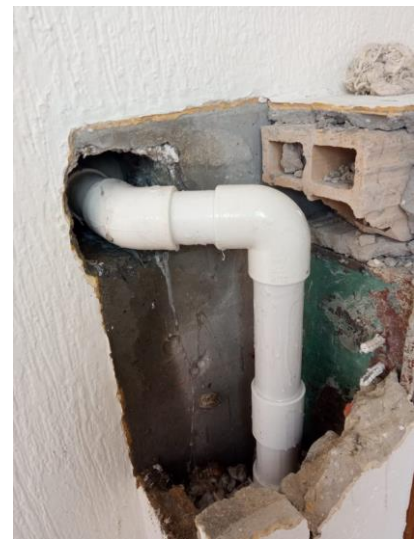
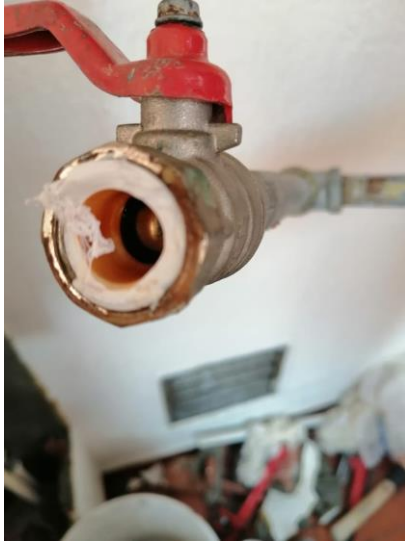
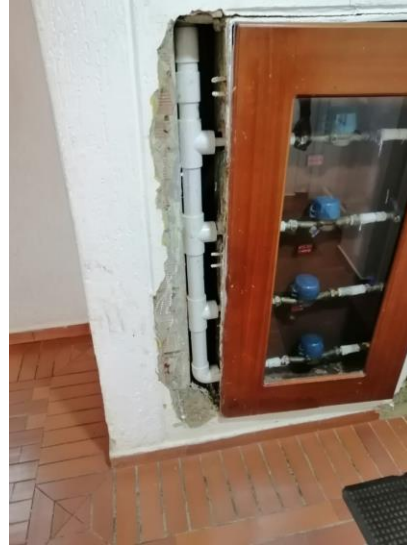
El Consejo de Administración y la Administración se permiten informar que debido a la rotura de tubos que se vienen presentando desde el pasado viernes 25 de junio de 2021, nos encontramos revisando las causas de los daños y sus posibles soluciones en compañía de técnicos e ingenieros de las empresas FLUIDOS & REDES, ARBOMAS y RAFAEL PINZÓN SOLUCIONES EN SISTEMAS DE BOMBEO. Durante estos días el Consejo de Administración y la Administración han venido atendiendo las emergencias presentadas con los técnicos de las empresas antes mencionadas.

Igualmente informamos que en el piso 5 de la torre 2, se presentó rotura de tubería en el registro del Apto 503, lo cual ya fue solucionado y el servicio del agua se volvió a reconectar sobre las 3.30 PM del día de hoy 30 de junio.

Debido a los problemas de agua descritos anteriormente, el foso del ascensor se inundó y las

- a. Arreglar los tubos.
- b. Evacuar el agua.
- c. Secar y limpiar las zonas comunes.
- d. Reunión e inspecciones con: Presidente del Consejo, algunos consejeros, gerentes de las compañías antes mencionadas.
- e. Atender por teléfono, correo y de manera personal a algunos residentes afectados.

- a. Revisión reparación o cambio regulador de presión de agua cuarto de bombas No.1.
- b. Instalación de 2 manómetros de medición de presión, antes y después del regulador.
- c. Demarcación de los diferentes registros comunales de agua.
- d. Reforzamiento a protocolos de seguridad y atención de emergencias (instructivos al personal en misión).

- a. Apagar el ascensor.
- b. Colocación de avisos de prevención.
- c. Inspección de los técnicos de OTIS.
- d. Secado foso del ascensor.
