La copropiedad del Conjunto Residencial Nogales de la Colina PH, decidió realizar la remodelación del área de recepción principal debido al grave deterioro de algunos elementos como las pérgolas, la cerámica de piso interior y la iluminación y, en segunda instancia, debido al interés de ofrecer un espacio ameno y llamativo que aporte valor al conjunto. El presente documento incluye las memorias del desarrollo del proyecto de remodelación, registro del proceso constructivo y aportes a los diseños aprobados.

**PROYECTO RECEPCIÓN PRINCIPAL (PORTERÍA SUR)**  
**INFORME SUPERVISIÓN TÉCNICA**  
**Arq. Jimena Caro Delgado**

**INFORME FINAL**

17 agosto 2021

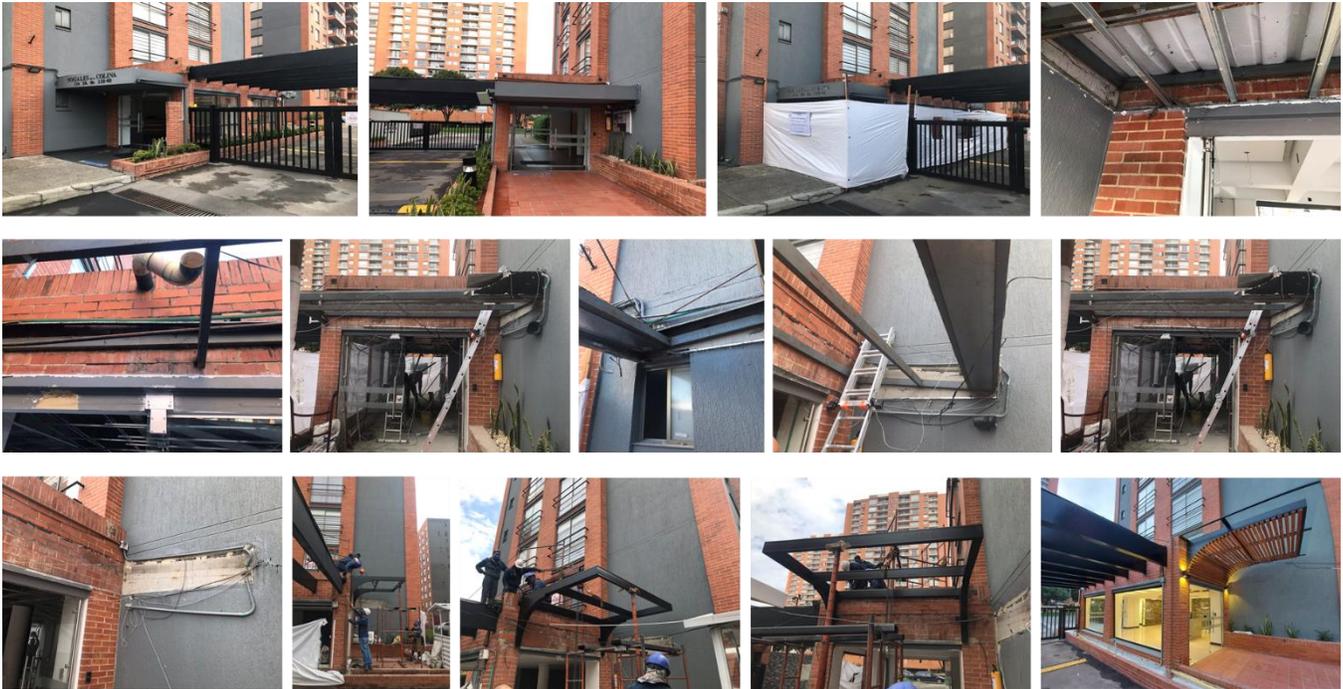
## 1. PÉRGOLAS

En la secuencia se observa el reemplazo de pérgolas en superboard por pérgolas de estructura metálica, cubierta en vidrio templado y acabado con quebrasoles en madera natural de alta densidad. La placa de cubierta fue impermeabilizada con manto asfáltico. Las bajantes se ocultaron con mampostería en la fachada. Se logró obtener el texturizado en muros laterales en color gris, idéntico al original. Se instalaron luminarias laterales para resaltar la geometría de los elementos.

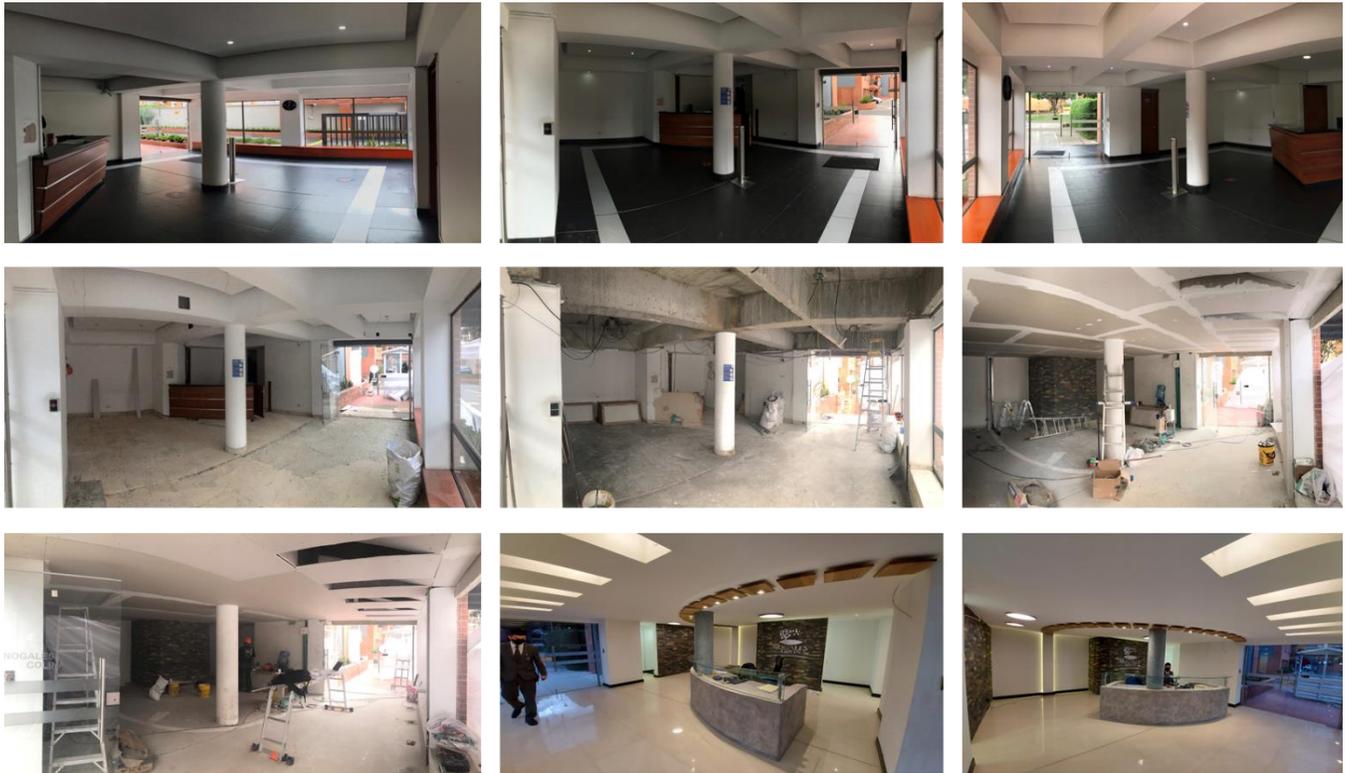
## 2. ÁREA INTERNA

(Imágenes en la página siguiente) Se realizó el cambio de piso cerámico por porcelanato tipo mármol. El cielo raso original que seguía la forma del sistema estructural de vigas descolgadas, fue reemplazado por cielo raso a un solo nivel, con una secuencia en la entrada a modo de tragaluces. Se instala el nuevo piso tipo mármol y cielo raso a un mismo nivel para aprovechar la luz natural. Se instalaron apliques en madera rematando en una columna de luz, que resalta la forma del mueble central. La columna estructural fue revestida en un material exclusivo, similar al graniplast, con toques de color turquesa. Se instalaron luminarias en piso, ocultas en tragaluces, sobre el counter y en área de espera, siendo en este último, referencias de lujo de la marca Eglo. Se adicionaron luminarias sobre counter y se reubicó lámpara ambiente central respecto al diseño inicial.

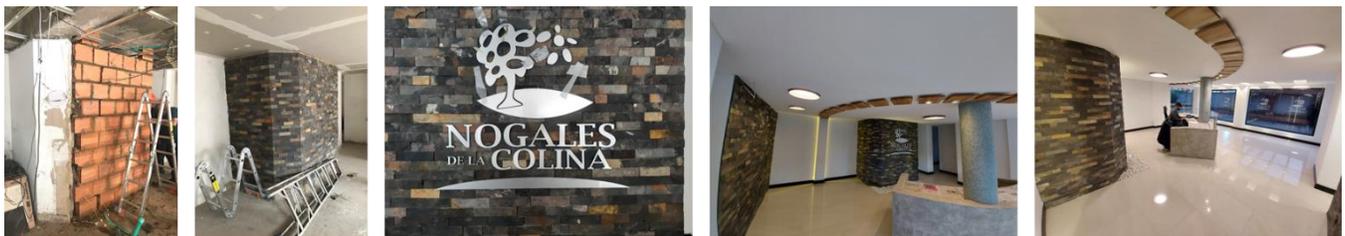
### 3. ACABADOS Y MOBILIARIO FIJO

Se construyó muro divisorio en bloque No. 4, con acabado en laja tipo espacato, que oculta cuarto de almacén de correspondencia. Sobre este se instaló imagen corporativa en acero inoxidable. El mismo acabado en piedra laja se instaló sobre muro lateral.

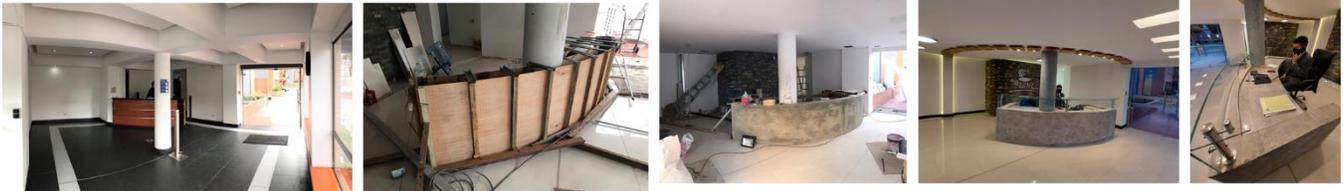
Se desmontó el antiguo counter en madera para reemplazarlo por un mueble de armazón en concreto, repisa en madercor y encimera en vidrio. El acabado final del armazón en concreto fue obsequiado por la empresa constructora DosC Studio y desarrollado por Art Design, representantes exclusivos para Colombia de la marca Italiana Novacolor S.R.L, para lograr el mejor look de este elemento.

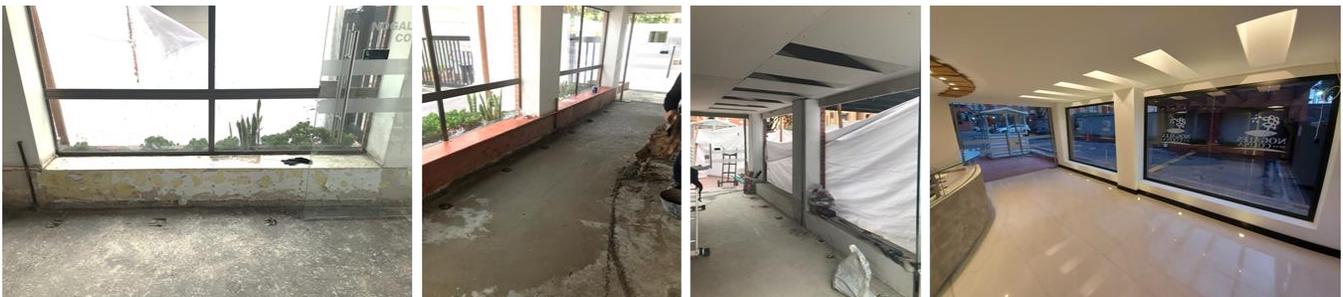
#### **4. VENTANALES**

La ventanería original fue desmontada, los vanos se ampliaron en altura mediante la demolición parcial de los muros bajos. Se instalaron ventanales inclinados sin elementos intermedios, buscando mayor transparencia, y con el logo del conjunto en película adhesiva.

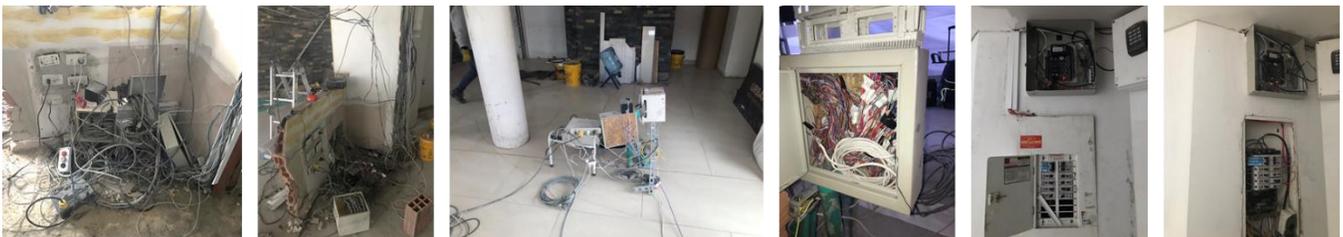
#### **5. REDES**

Se realizó la identificación, organización, depuración y fijación de redes eléctricas, CCTV, alarma, voz y datos, y citofonía. Se dejó una previsión de tubería para futuras líneas.

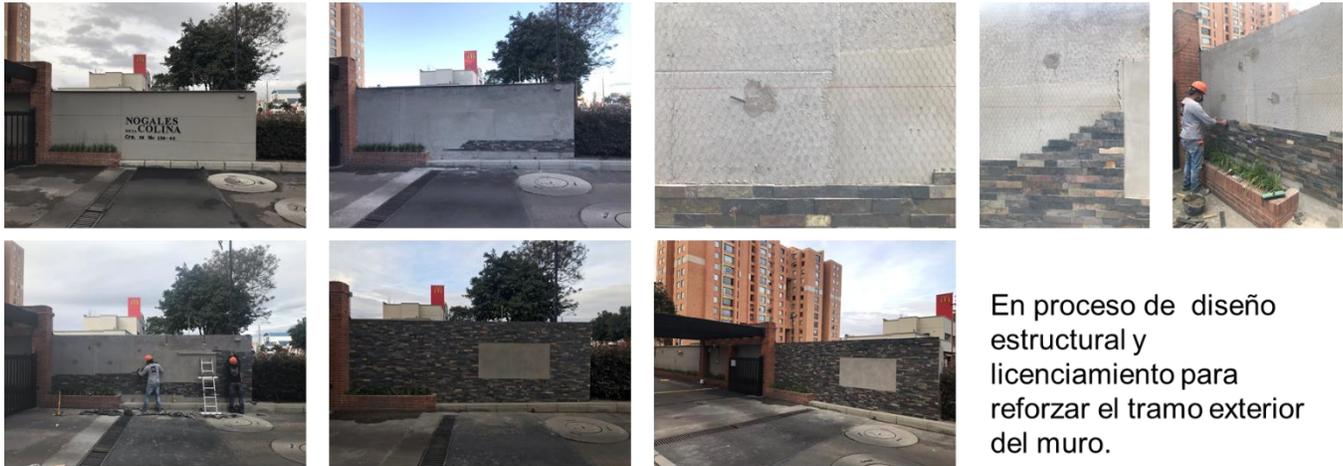
#### **6. MUROS EXTERIORES**

En proceso de diseño estructural y licenciamiento para reforzar el tramo exterior del muro.

Se realizó el enchape del muro sur en piedra laja tipo espacato. En cuanto al comportamiento dinámico del muro, se solicitó un primer concepto estructural, el cual sugería la instalación de una malla con vena anclada con pernos de anclaje cada 1.0 m x 1.0 m. Esta recomendación fue atendida por el constructor. Se solicitó un segundo concepto, a partir del cual se tomó la decisión de tramitar una licencia de construcción para el reforzamiento de esta sección con el objeto de garantizar seguridad para los habitantes y cumplir con la norma NSR-10. Las actividades pendientes de instalación de imagen corporativa e iluminación y enchape en muro norte, están sujetas a la culminación de este reforzamiento, el cual se encuentra en proceso de trámite ante curaduría.

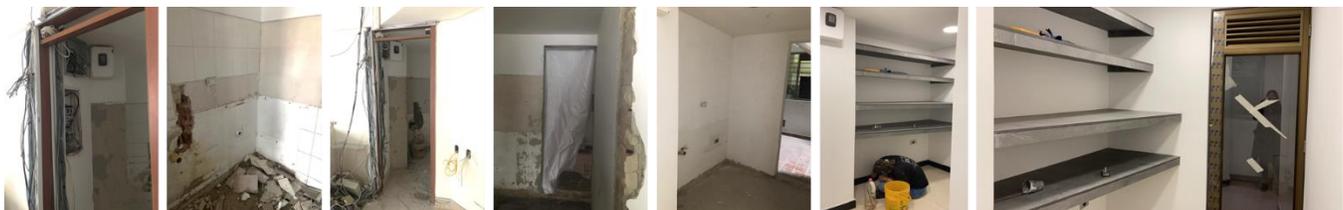
## **7. BODEGA DE CORRESPONDENCIA**

La antigua cocineta fue transformada en un cuarto de almacenamiento de correspondencia, teniendo en cuenta el alto flujo de paquetes y encomiendas de gran volumen. En este espacio se desmontaron los elementos de cocina, enchapes y puerta. Se resanaron y pintaron los muros, se instaló mueble hecho a medida. Por último, se amplió ventana de comunicación al patio interno de la torre para facilitar su limpieza.

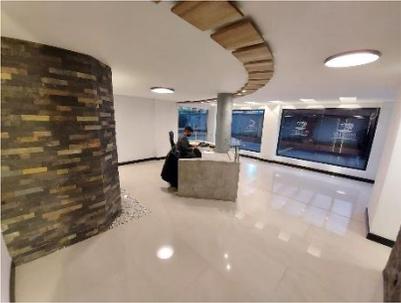
9. Acabado de piso general

<p>El piso de mármol fue sustituido por un porcelanato tipo mármol en la referencia importada PURE BEIGE PULIDO 60X120(A) de Porcelanosa, marca española reconocida internacionalmente por su calidad y diseño en revestimientos y acabados. La modificación se debió principalmente al alto costo de la piedra natural de mármol, la cual consumía aproximadamente el 25% del presupuesto. El material instalado representó aproximadamente el 15%, teniendo en cuenta además que se aumentó el área de instalación al incluir las áreas de correspondencia y control. Estas últimas se habían proyectado con un piso de menor especificación, sin embargo, se decidió eliminar las puertas originales para generar un solo ambiente, ante lo cual era necesario dar continuidad a los acabados.</p> <p>Actualmente, se cuenta con una reserva de 2,44 m<sup>2</sup> del material para atender futuras eventualidades.</p>

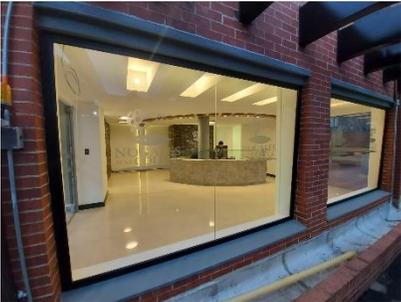
10. Ángulo ventanal

<p>Se mantuvo la idea de ventanales inclinados, pero su ángulo fue reducido para evitar el empozamiento de agua en la base del marco inferior.</p> <p>La altura de estos se mantuvo a un mayor nivel respecto al borde exterior de la materia, para evitar cualquier tipo de filtración.</p>

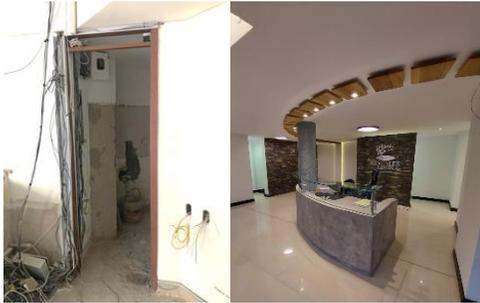
11. Ingreso a correspondencia

Se eliminó la puerta contemplada en el área de almacén de correspondencia para facilitar el tránsito de elementos. Cabe mencionar que este ingreso queda oculto por el muro corporativo.

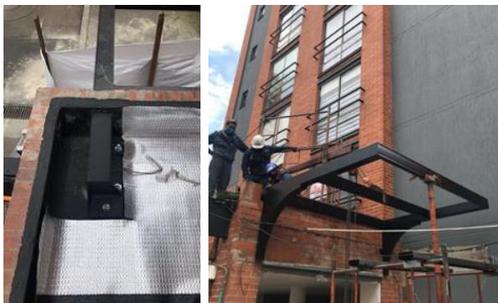
## 12. Estructura de soporte de pérgolas

La estructura de pérgolas fue modificada buscando la eficiencia del material y del diseño ya que el acero, que compone el armazón estructural, sufrió un alza del 75% en el último año<sup>1</sup>, lo cual hizo inviable el diseño estructural inicial. Para lograr construir las pérgolas manteniendo la estética original, se optó por dar funcionalidad a las ménsulas, las cuales eran inicialmente ornamentales. Se contó con la asesoría de la empresa subcontratista ALSAR, la cual realizó una validación de los anclajes y estabilidad de la estructura. Este documento puede ser consultado en la página web del conjunto.

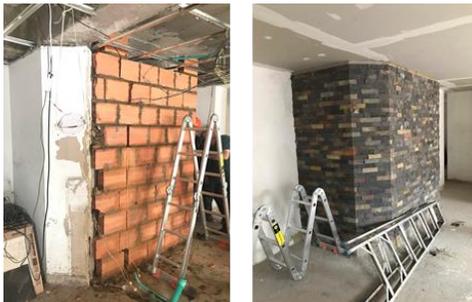
## 13. Material de muro divisorio interior

Se modificó materialidad del muro interior a enchapar, debido al peso superficial que generaría el acabado.

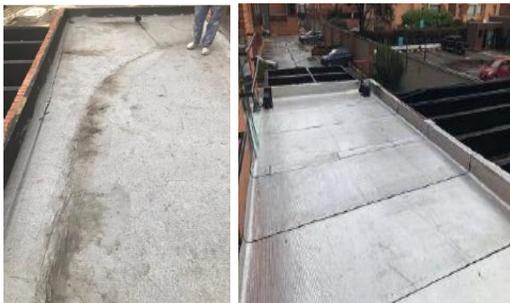
#### 16. Cubierta

Previo a la impermeabilización con manto asfáltico, se requirió dar una nueva pendiente al alistado de cubierta.

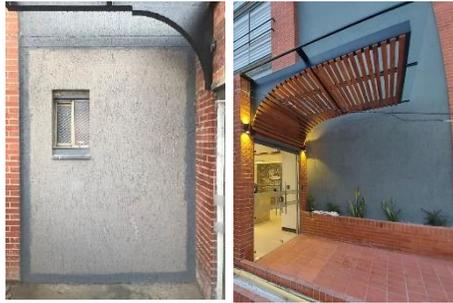
#### 21. Reparación de paños de muros laterales exteriores

Se adiciona la reparación de los muros laterales a los cuales se encontraban ancladas las pérgolas originales. Se decide intervenir el paño completo, es decir, de la base del muro al borde inferior de la placa que constituye el segundo piso, aprox. 2,40 m de altura.

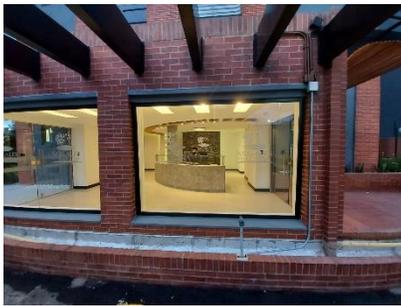
## 22. Lavado e impermeabilización de fachada en mampostería

Se adiciona limpieza profunda con hidro lavadora, ya que la mampostería se encontraba con manchas y pérdida de mortero de pega en algunas zonas. Se incluye en esta actividad el reemplazo de algunas piezas muy deterioradas.

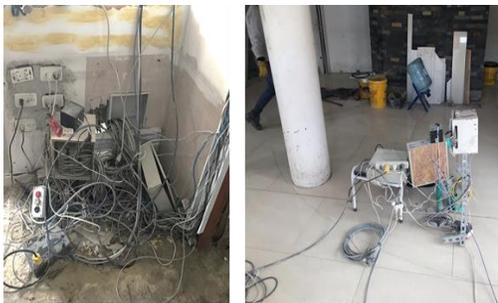
## 23. Replanteo de redes

Actividad realizada en conjunto para todas las redes, lo cual garantiza seguridad y calidad en los servicios CCVT, energía, citofonía.

Se adicionan 6 cámaras de seguridad. Se reservan dos ductos para futuras instalaciones.

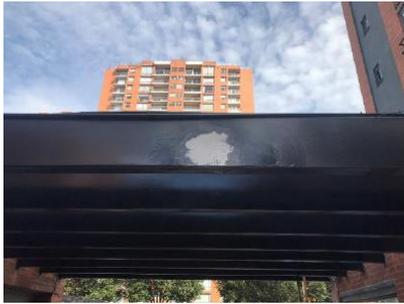
## 25. Mantenimiento de quebrasoles sobre ingreso vehicular

Actividad requerida por el estado de los elementos, los cuales presentaban deformaciones y corrosión.

Adicionalmente se reemplaza tubería PVC Conduit no apta para exteriores y en su lugar se instala tubería metálica IMC.
