INFORME No.2 DE INTERVENTORÍA AL CONTRATO DE DISEÑO Y CONSTRUCCION DE PROYECTO OFICINAS C.R. NOGALES D ELA COLINA, INCLUYE OBRA CIVIL , HIDRAULICO, ELECTRICO , GAS, MOBILIARIO	FT-C01-21
		04-FEB-23

INFORME No. 2 DE INTERVENTORÍA

CONTRATISTA: DOSC STUDIOS S.A.S

INTERVENTORÍA: ACINTY S.A.S

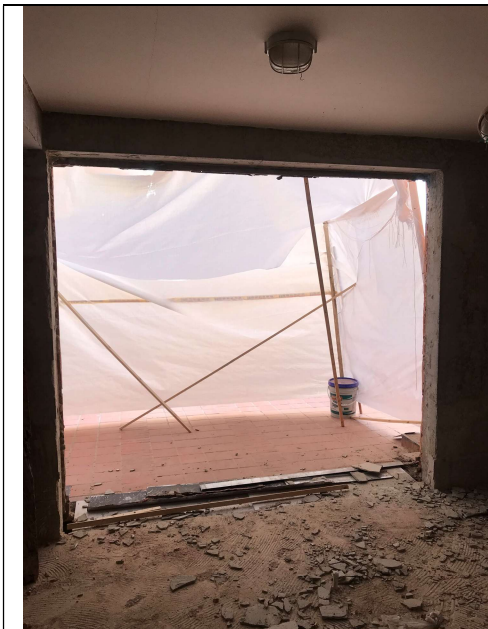
<i>Demolición Muro de fachada oriental</i>	<i>Junta constructiva</i>

Se realiza la demolición del muro en mampostería, se desmonta la ventana existente y se verifican medidas de planos.

En placa de entrepiso, se encuentra una junta constructiva que separa las estructuras de la torre 5 y la torre 4. Tiene una separación aproximada de 10 cm. En cercanía a esta junta se encuentra ubicada el ingreso a la oficina de administración, en una longitud de 2.4 m.

Se recomienda a El Contratista la instalación de junta de neopreno para tránsito peatonal, con separación de 10 cm, e instalada por medio de resinas epoxicas.

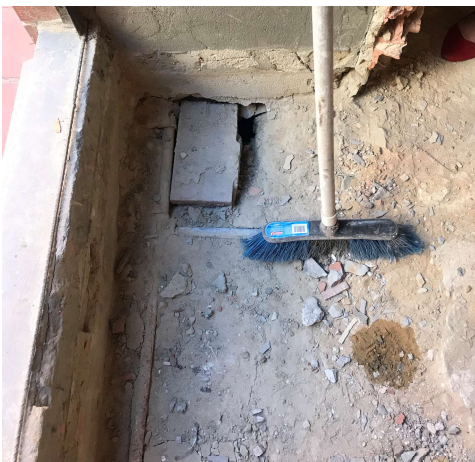
Afectación en placa

Durante la demolición de enchape y desmonte de los equipos de yacusi, se evidencia afectaciones en la placa de concreto. Por lo cual se le dio la instrucción a El Contratista que se debe realizar las reparaciones en placa, con concreto de las mismas resistencia establecidas en los planos estructurales del proyecto, así el uso de resinas que cumplan la función de puenteo entre concreto sólido y concreto hidráulico, con el fin de general una mayor transmisión de esfuerzos.

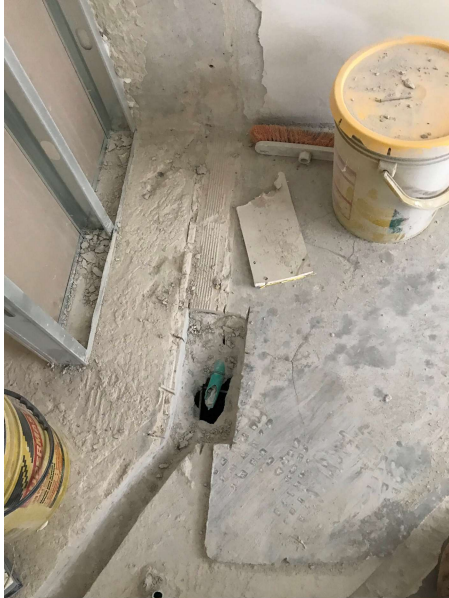
Desmante caja de circuitos

En la que será la oficina del administrador, se encontraba la caja de circuitos del área húmeda, sauna y yacusi. Se realiza es desmonte de este y se aprovechará el pase en placa existente para la nueva red eléctrica.

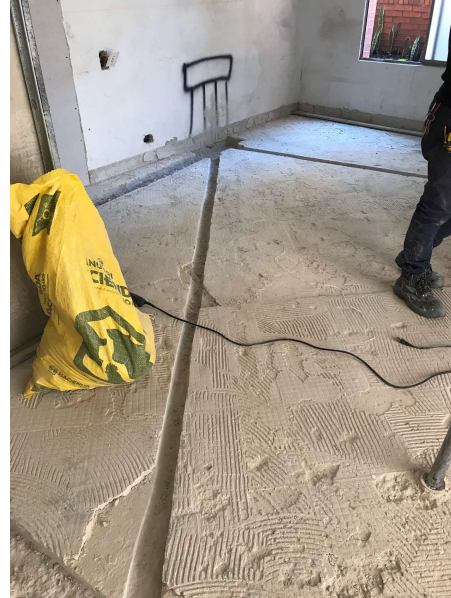
Regatas en placa

Se aprovecha el nivel de sobrepiso existente para realizar las regatas en piso de las redes secas, así como del tendido de red hidrosanitaria.

En todo caso hay puntos donde el sobrepiso presenta espesores más bajos, se alcanzó a afectar la placa de concreto, por lo cual se debe seguir el procedimiento de reparación de elementos de concreto estructural.
