## REFORZAMIENTO A MURO DE CERRAMIENTO PERIMETRAL COSTADO SUR-ORIENTAL

### ESTUDIO Y CONCEPTOS TÉCNICOS SOBRE ESTABILIDAD EN MURO SÓTANO 2 DE LA TORRE 4

**CONJUNTO RESIDENCIAL NOGALES DE LA COLINA  
CONSEJO DE ADMINISTRACIÓN  
BOLETÍN No.410**

**Publicación de: 24 de junio de 2022**

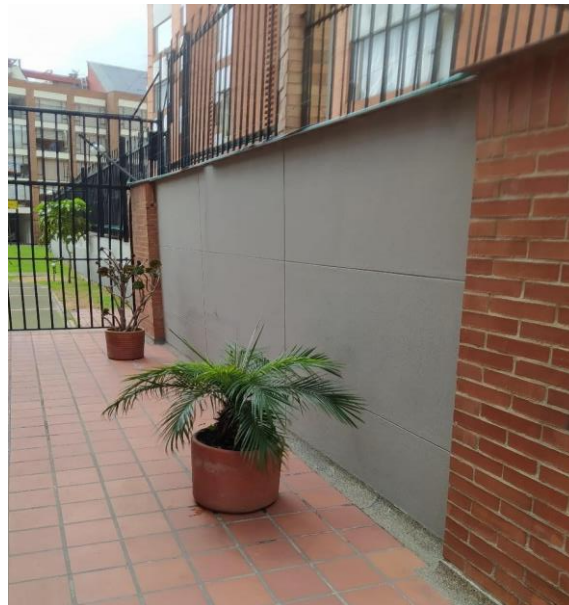
En la asamblea general de copropietarios del pasado 27 de febrero de 2022, se informó a todos sobre el estado actual de los muros de cerramiento del conjunto, los cuales en algunas secciones presentan bastante inclinación y se solicitó la autorización de gastar el fondo de imprevistos para la reparación de estos muros y por lo tanto en razón que hay unas secciones del costado sur que limitan con puerta de hierro se han inclinado aún más se tomó la decisión de intervenir las más afectadas porque amenazan riesgo para los transeúntes y los carros que parquean en esta zona por tal razón y con el ánimo de disminuir el riesgo de un posible accidente se contrató al **Ing. Civil EDGARDO ROJAS SOTO**, quien llevó a cabo un estudio sobre los mismos y nos recomendó:

- I. ***Para los muros del costado sur.*** Se recomienda demoler los tramos del 1 al 5 lo más rápido posible, revisar con detalle la cimentación existente y si lo permite el estado del cimiento realizar anclajes y fundir columnetas y viga de corona para darle estabilidad al muro, si la cimentación no sirve habrá necesidad de rehacerla para conformar el muro. Estas recomendaciones técnicas serán consecuencia de un diseño estructural.

- II. Se recomienda intervenir los muros con problemas de estabilidad primero y después el resto de los muros, se deberá monitorear periódicamente la verticalidad del muro para determinar si este sigue inclinándose o no.

**Generar mientras se realiza la gestión de la contratación señalización y restringir parqueo en esas zonas y/o realizar señalización y un manejo de prevención con mucha prudencia. El inicio de obras debe ser como ya dije lo más pronto posible.**

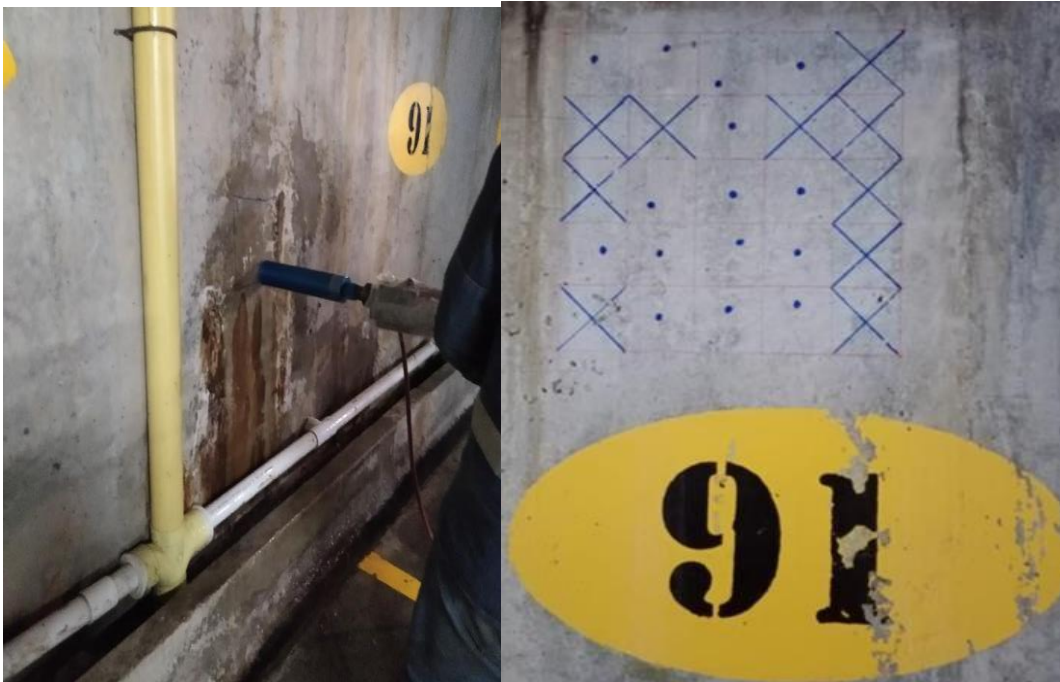
- El núcleo de concreto hidráulico 1238 obtuvo una resistencia de 27.6 MPa (3990 PSI) y en el cual no se observa ninguna particularidad en su estructura.
- El núcleo de concreto hidráulico 1239 obtuvo una resistencia de 33.1 MPa (4800 PSI) y en el cual no se observa ninguna particularidad en su estructura.
- El núcleo de concreto hidráulico 1240 obtuvo una resistencia de 29.6 MPa (4290 PSI) y en el cual no se observa ninguna particularidad en su estructura.

ESCLEROMETRO	
Resistencia	1	2
Mpa	33	30
Kg/cm2	337	307
P.S.I.	4786	4358

- 1.** Tenemos un concreto con buena dureza superficial y buena resistencia a la compresión.
- 2.** La resistencia del concreto nos da una luz de la calidad del concreto, tiene un buen agregado y creo que la relación A/C del concreto no es muy alta lo que lo hace bajo de porosidad o no muy permeable, y esta condición nos favorece.

Se recomienda colocar una capa de pintura en vinilo acrílica de muy buena calidad, para generar protección contra el ambiente del parqueadero abundante en dióxido de carbono perjudicial para el concreto por que puede favorecer la carbonatación.
