## INFORME TÉCNICO

| Tipo de actividad | Mantenimiento e intervención de fachada en altura |
| Zona intervenida | T4 – fachada, costado oriental y occidental |

El presente informe describe los trabajos ejecutados de impermeabilización de fachada en ladrillo (sistema Sika 10 años), correspondientes al retiro y levantamiento de muros en la junta entre las torres 3 y 4.

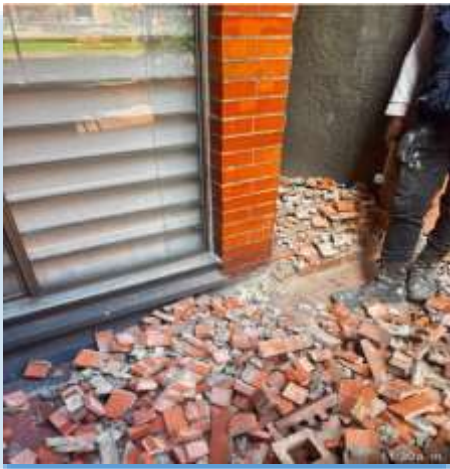
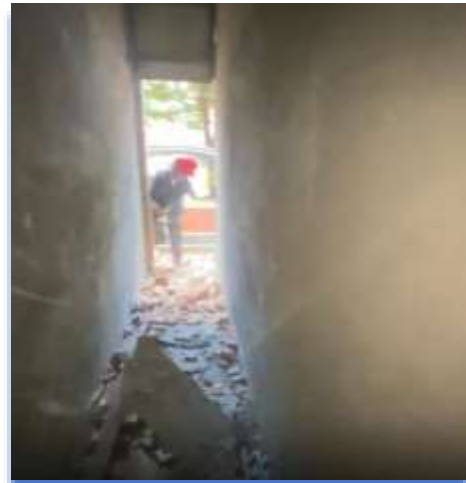
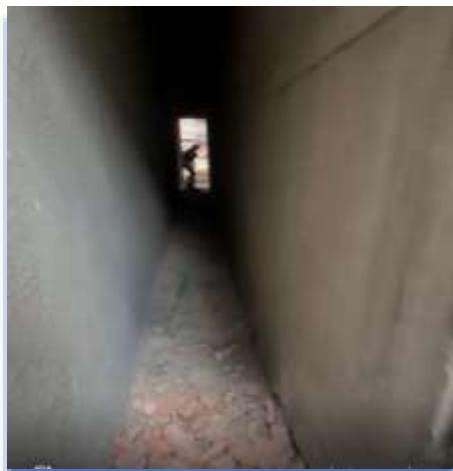
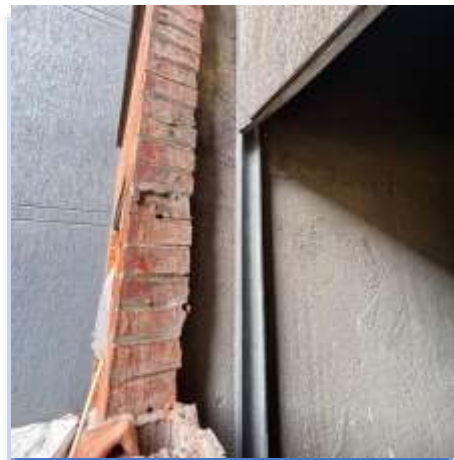
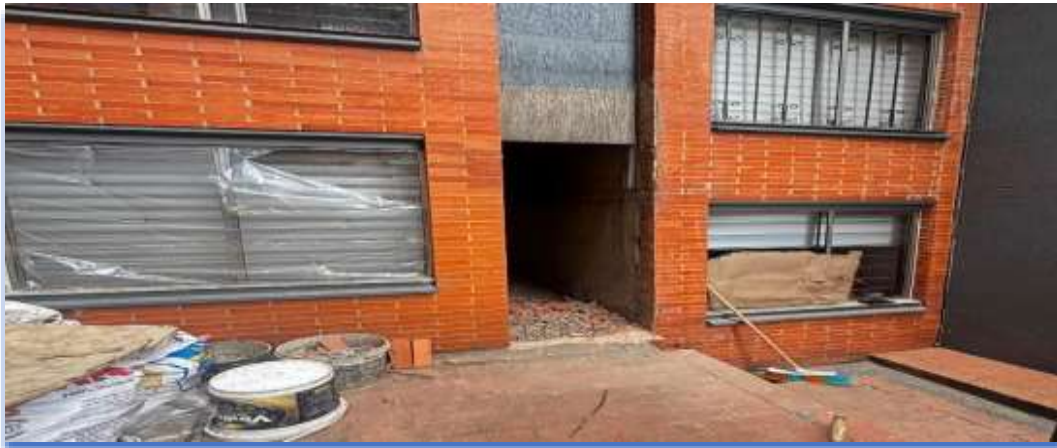
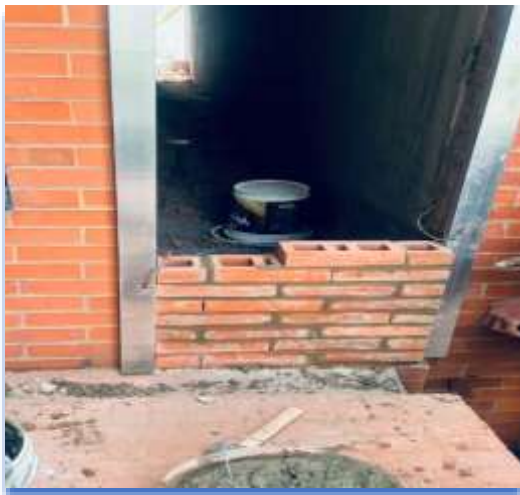
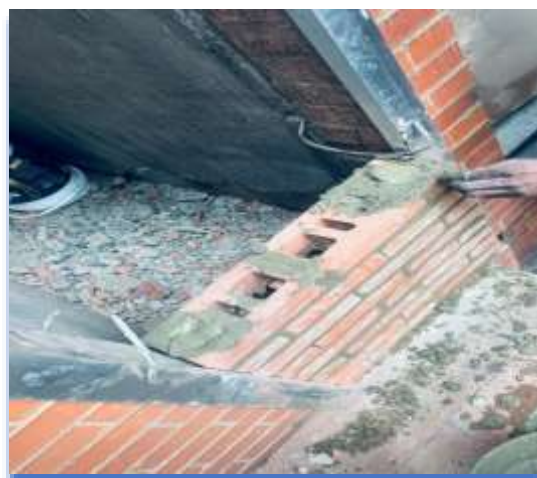
#### RETIRO MUROS JUNTA ENTRE TORRES 3 Y 4

3. Junta entre Torres 3 y 4: Se definió realizar el retiro y posterior levantamiento de los muros ubicados en la junta de dilatación entre las Torres 3 y 4, de acuerdo con las condiciones encontradas en obra y las especificaciones definidas en el comité.

- Impermeabilización de la fachada en ladrillo — Torre 4 (T4), con producto Sika, garantía de 10 años.
- Retiro de plástico de protección en los muros de la junta de dilatación entre torres 3 y 4.
- Levantamiento (inspección/demolición controlada) de los muros en la junta de dilatación entre torres 3 y 4.
