La copropiedad del Conjunto Residencial Nogales de la Colina PH, decidió realizar la remodelación del área de recepción principal debido al grave deterioro de algunos elementos como las pérgolas, la cerámica de piso interior y la iluminación y, en segunda instancia, debido al interés de ofrecer un espacio ameno y llamativo que aporte valor al conjunto. El presente documento incluye las memorias del desarrollo del proyecto de remodelación, registro del proceso constructivo y aportes a los diseños aprobados.

**PROYECTO RECEPCIÓN PRINCIPAL (PORTERÍA SUR)**  
**INFORME SUPERVISIÓN TÉCNICA**  
**Arq. Jimena Caro Delgado**

**INFORME FINAL**

17 agosto 2021

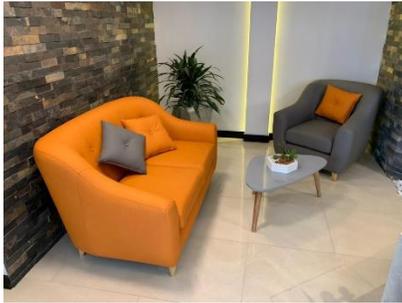
## 14. Mobiliario

Se realiza el encargo del mobiliario buscando armonía en formas y colores y comodidad, para residentes y visitantes.

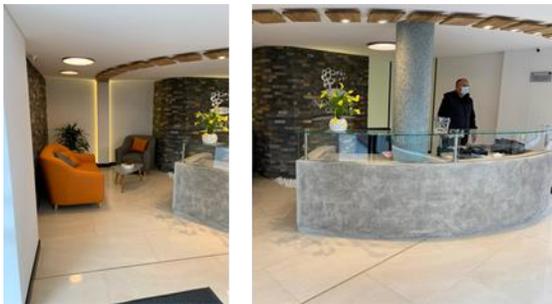
#### 15. Iluminación

Se adiciona iluminación sobre el counter y se reubica lámpara Eglo en el espacio entre este y el muro corporativo.

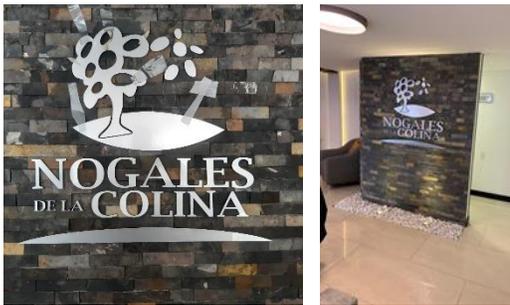
#### 18. Imagen corporativa

Este elemento no había sido contemplado inicialmente. Fue un aporte posterior que dota de identidad al espacio. Se elabora en acero inoxidable con realce de base en acrílico.

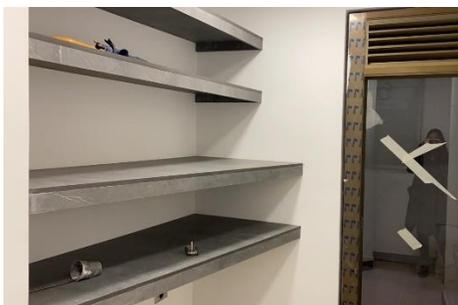
#### 20. Mueble en almacén de correspondencia

Mueble requerido para habilitar el uso como bodega de correspondencia, requerido por el aumento en el número y volumen de encomiendas y envíos a domicilio.

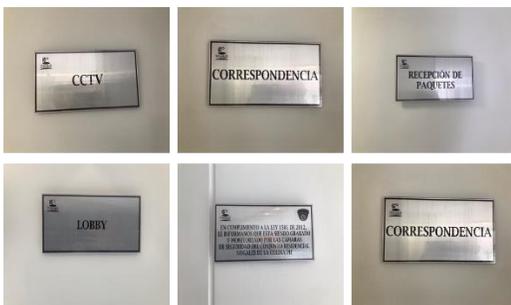
#### 27. Avisos

Se instala nomenclatura de espacios para facilitar su reconocimiento.
